Aux origines de l'Octave – une petite chapelle oubliée La Chapelle Notre-Dame du Glacis dévoile ses secrets

1. CONSTRUCTION DE 1625 À 1627, DÉCOUVERTE EN 1913 ET REDÉCOUVERTE EN 2016

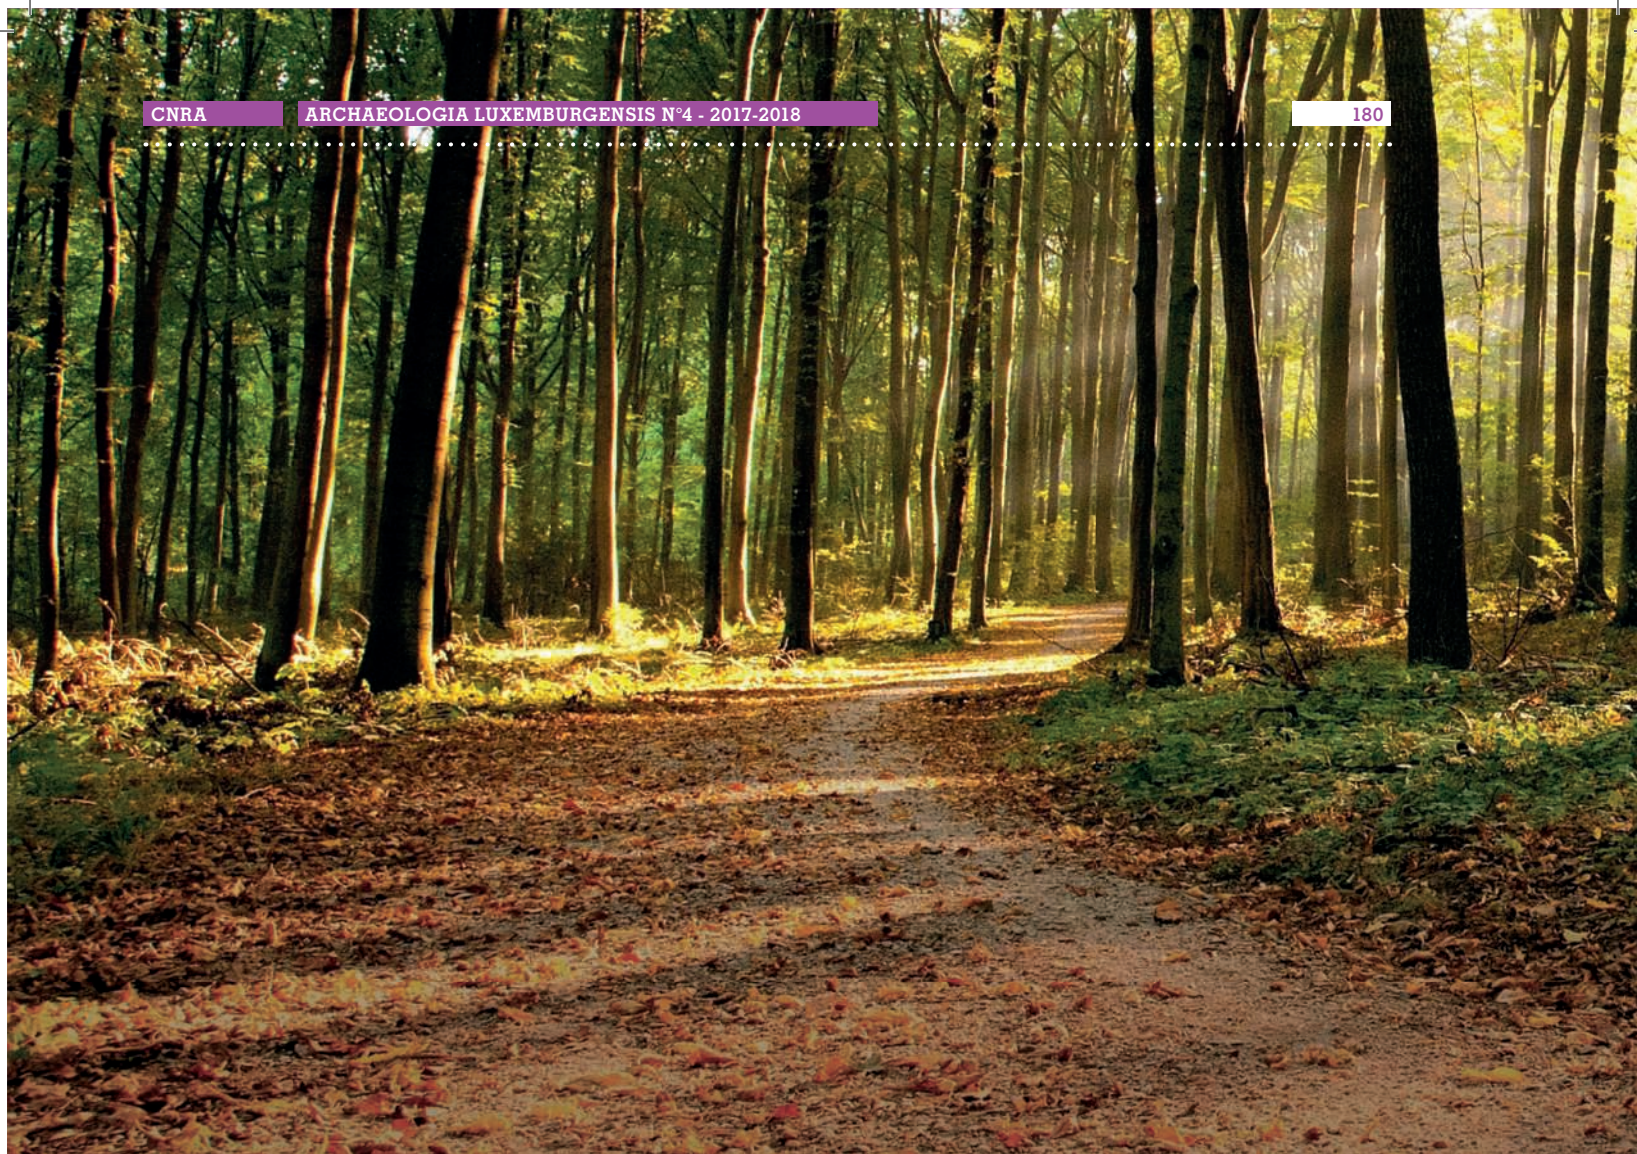
(Fig. 1) — Plan approximatif réalisé durant les fouilles de sauvetage de 1913 (FALTZ M. 1927 : fig. 26).

Nous sommes en 1913 : durant la pose d'une canalisation dans le cadre de travaux de voirie au croisement de l'Avenue de la Faïencerie et de l'Allée des Résistants et des Déportés (autrefois *Fliederstraße*) dans Luxembourg-Ville, des vestiges de la première chapelle Notre-Dame du Glacis sont mis au jour et partiellement dégagés. À l'époque, un plan approximatif de la chapelle fut dressé sur la base de cette découverte (*Fig. 1*), mais l'emplacement exact de l'édifice religieux sera bien vite oublié – jusqu'en 2016.

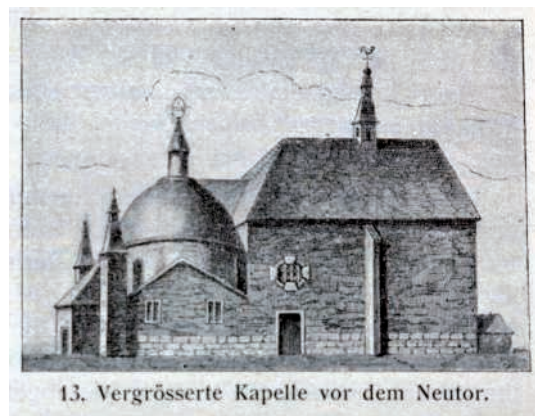
(*Fig. 2*) — Représentation graphique de la chapelle après l'agrandissement de 1640 (d'après FALTZ 1927 : fig. 13)

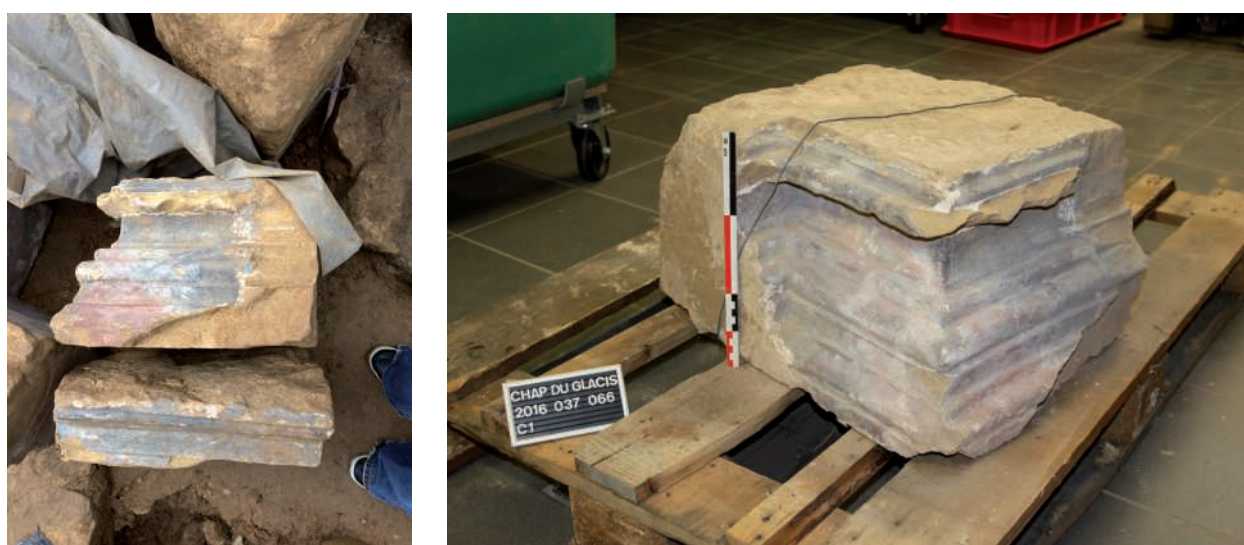
(Fig. 7 et 7a) — Éléments architecturaux sculptés et peints extraits du fond de la seconde citerne (© C. Colling, CNRA et Y. Waersegers, ArchéoConstructions)

ouvrages historiques. Afin de bien documenter cette seconde citerne, une attention particulière a été donnée à la fouille de son remplissage. En effet, le fond de cette citerne a révélé parmi les déblais accumulés la présence de blocs taillés appartenant à la chapelle, notamment des morceaux de chapiteaux (Fig. 7). Il s'avère que la chapelle détruite a servi comme carrière de pierre – tel était le malheureux destin de bon nombre de ruines –, les belles pierres de taille furent prélevées pour servir à d'autres constructions. Lors de la destruction de la chapelle, certaines de ces pierres se retrouvèrent donc au fond de la citerne et personne ne se donna la peine de les en extraire – il aurait fallu un treuil. La citerne fut donc rapidement remblayée, plongeant dans l'oubli ces blocs massifs dormant au fond de celle-ci, jusqu'à leur redécouverte par les archéologues. Certains de ces éléments architecturaux sont magnifiquement moulurés et ont même conservé leur peinture originelle.

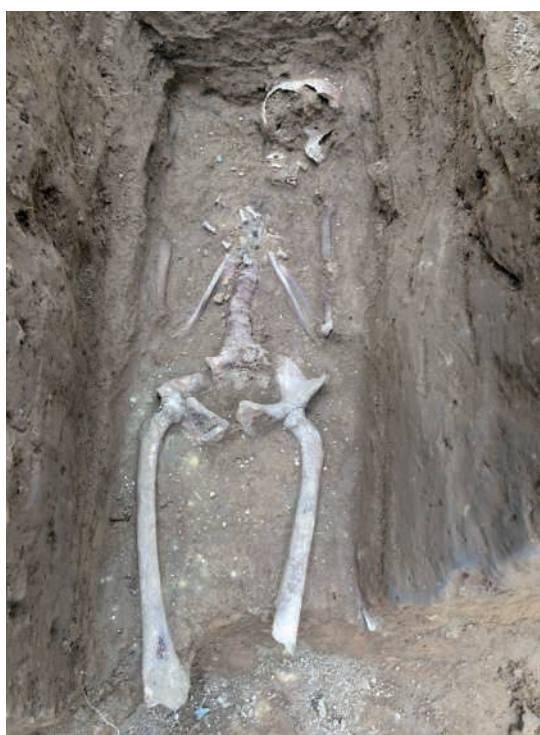
(Fig. 9) — Squelette 4, la tête orientée vers le sud-est et les bras croisés (mains superposées) sur la poitrine
(© C. Colling, CNRA)

Néanmoins, la position des bras du squelette 4 - croisés sur la poitrine, une main recouvrant la deuxième - était plutôt bien visible (Fig. 9).

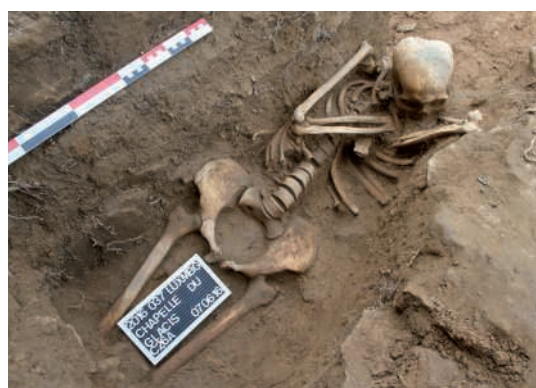
(Fig. 10) — Squelette 5 avec dislocation des bras et traces verdâtres d'oxydation de la chaîne au niveau du crâne
(© C. Colling, CNRA)

La cinquième sépulture présentait un état de conservation nettement meilleur et mérite d'être observée plus attentivement en raison de certains facteurs interpellant (Fig. 10), à savoir : sa localisation (contrairement aux autres, cette dépouille a été enterrée *extra-muros*, c'est-à-dire en dehors du périmètre de la chapelle), sa position (partie inférieure en position habituelle avec jambes en parallèle mais les bras et les côtes de manière tassée) et la présence de boutons en bronze et d'une chaînette à hauteur du crâne.

Le défunt semblerait avoir été inhumé précipitamment, tout en veillant à respecter une certaine dignité : la position des jambes et du bassin – bien droits – est typique pour un corps ayant été posé, mais les bras disloqués et la tête fortement inclinée indiquent néanmoins une fosse trop petite pour une inhumation en bonne et due forme. A-t-on dû enterrer le corps en secret ? Durant l'occupation française ?

Aussi, contrairement aux squelettes retrouvés sous l'emplacement du premier autel de la chapelle, cette fosse-ci ne présentait aucune trace de cercueil alors qu'ici, la dégradation semble beaucoup moins avancée - s'il y en avait eu un, on aurait dû en retrouver des traces. La présence d'un simple linceul peut également être infirmée, puisque les deux jambes se présentaient en parallèle, non pas croisées.

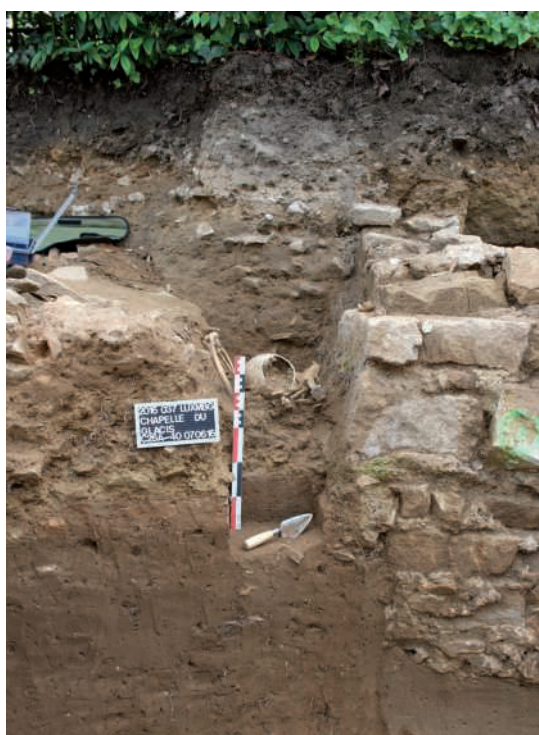
(Fig. 11) — Squelette 5 dans son contexte – remarquons les couches coupées par cette tombe (© Y. Waersegers, ArchéoConstructions)

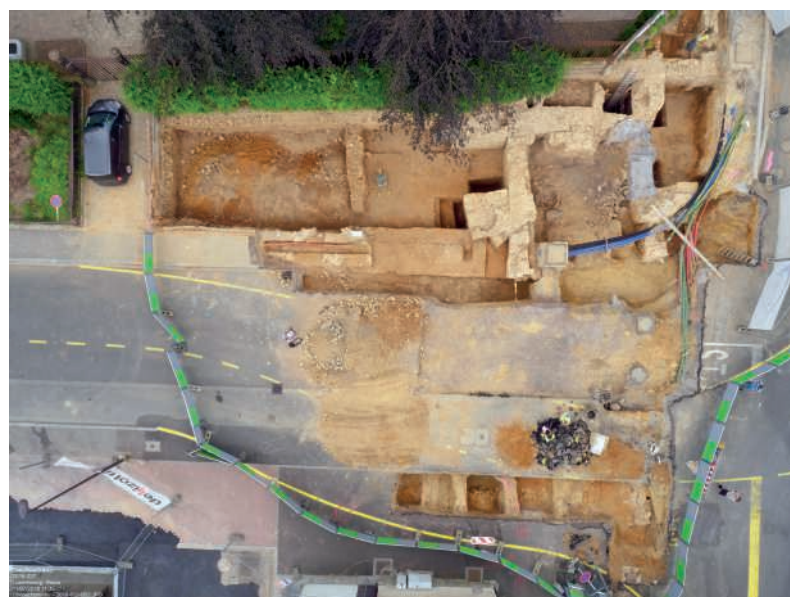
(Fig. 12) — Vue aérienne de l'ensemble du secteur fouillé (© O. Haffner, Dokuplus)

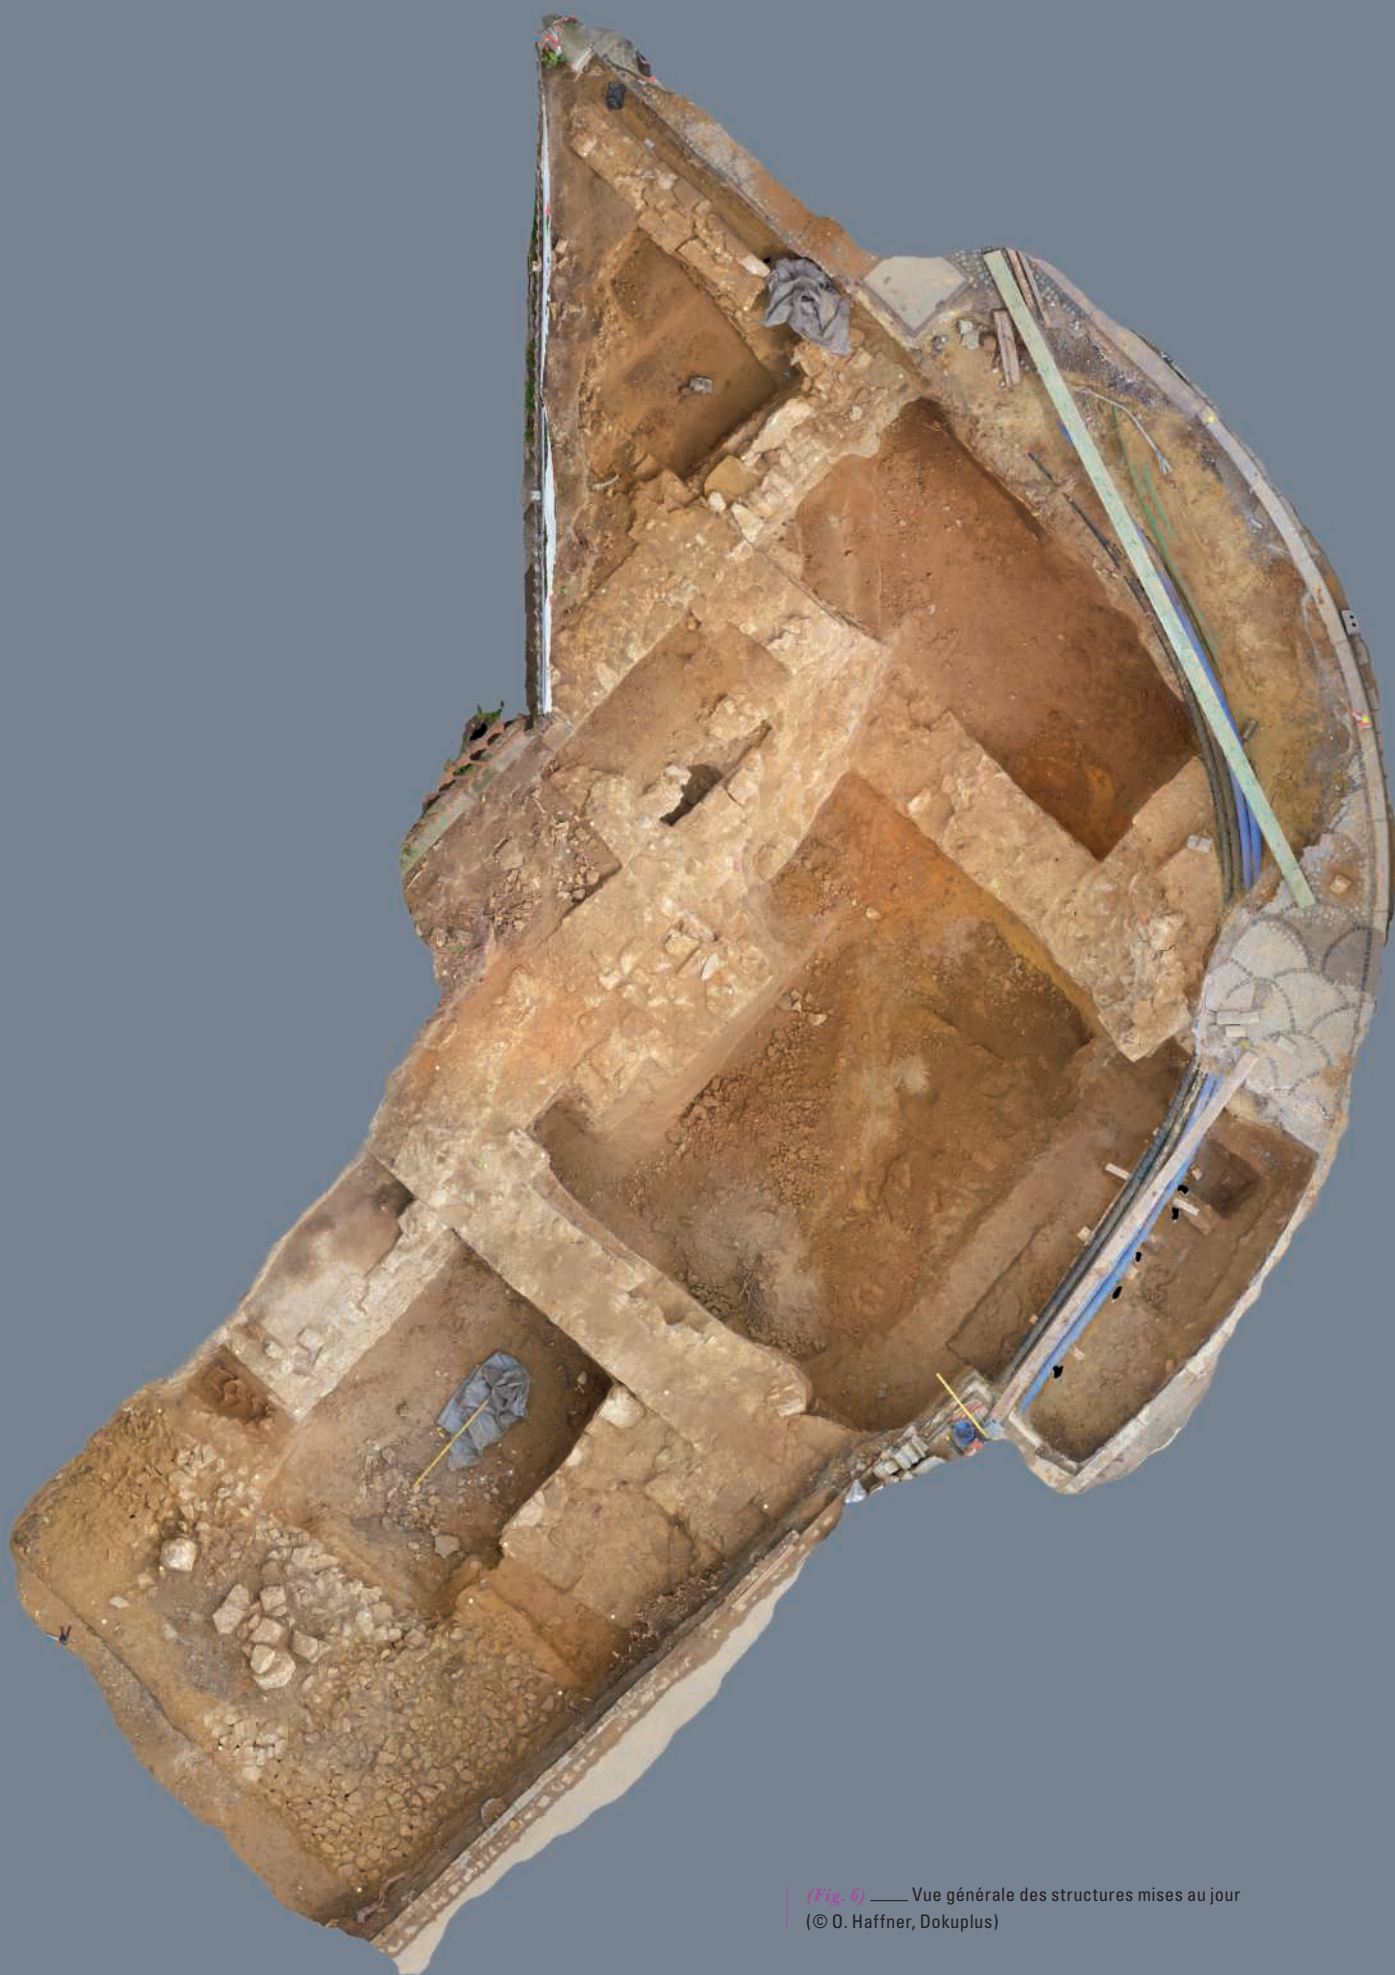
(Fig. 6) — Vue générale des structures mises au jour
(© O. Haffner, Dokuplus)
